# UAVを利用した熱赤外線によるモルタル吹付のり面の健全度評価

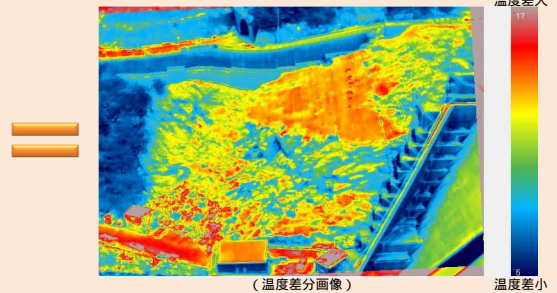
(温度差分画像)

モルタル吹付面の同じ位置における日中温度と早朝温度との差分を計算

温度差小

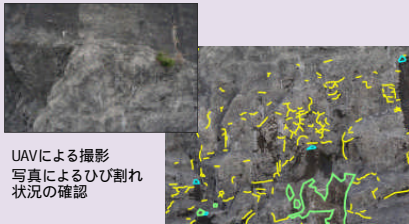
対象モルタル吹付面の状況

UAVによる撮影写真によるひび割れ状況の確認

立面図(オルソ画像)に写真判読したひび割れ、剥離等を記入

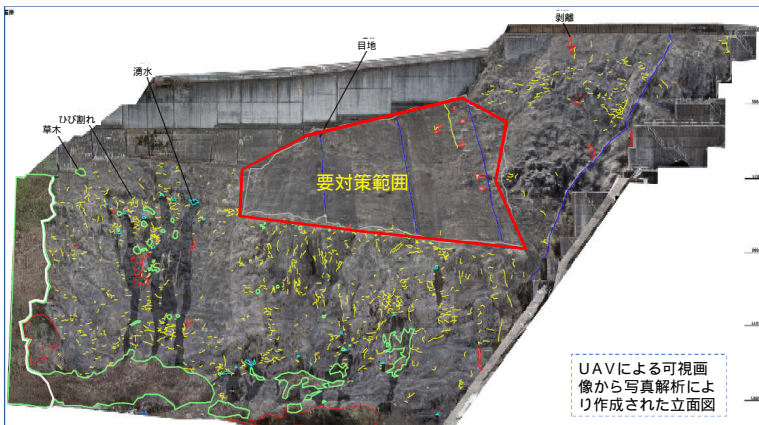
モルタル吹付面の評価

のり面状況および熱赤外線調査とコア抜き調査によるのり面背面の状況確認を基に要対策範囲を抽出

評価	評価の事由
要対策	<ul style="list-style-type: none"> <li>温度解析により、遷延線上位の吹付のり面で極端に温度差の大きな範囲が明瞭に識別された。</li> <li>大きな温度差の識別された遷延線上位の吹付のり面でコア抜き調査を行った結果、吹付背面に最大深さ13cmを有する空洞の分布が確認された。</li> </ul>

対策工としては、のり面の健全度とのり面の重要性を勘案して、下記のようなハード対策と監視強化等のソフト対策の組合せを選定する。

ハード対策	工法
更新 新たに現状と同等な対策を行うことにより性能の回復を図る処置	切土+吹付工、打換え吹付工
補強 構造物の耐力や剛性などの力学的性能を回復・向上させるための対策	吹付のり砕工、増厚吹付工、補強鉄筋工、地盤注入工、空洞充填工、地山補強土工等
補修 構造物の延命化、または耐久性を回復・向上させるための対策	工法：表面被覆工、ひび割れ補修工等
